## ИЗВЕШТАЈ О ИЗВЕДЕНИМ РАДОВИМА НА САНАЦИЈИ ЦРКВЕ СВЕТИХ ВРАЧИ У ПРИЗРЕНУ

ЛЕПОСАВИЋ, ЈУЛИ 2012.

црква Светих Врача у Призрену – јули 2012.

Црква Светих Врача

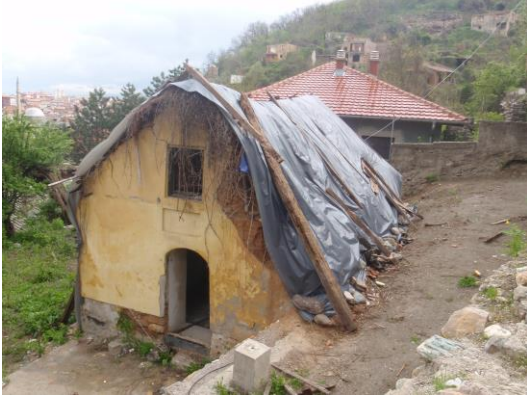
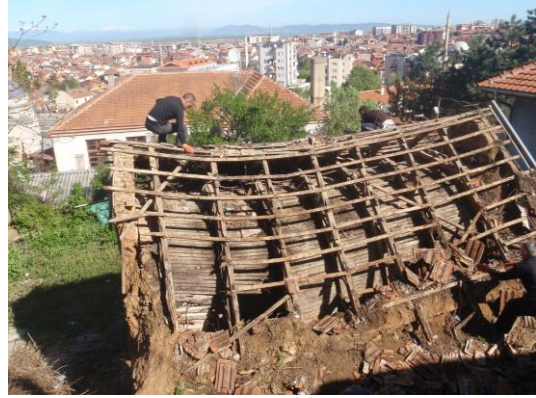
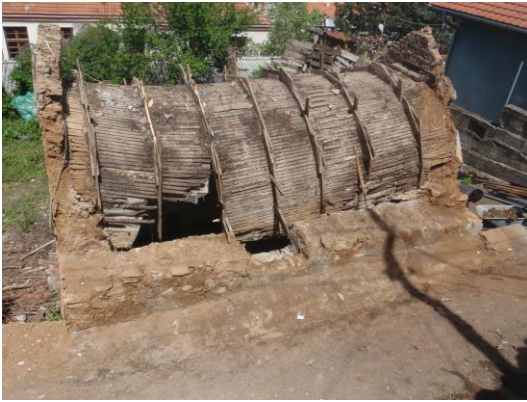
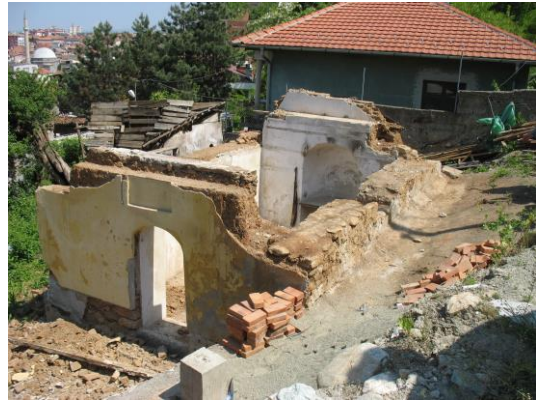
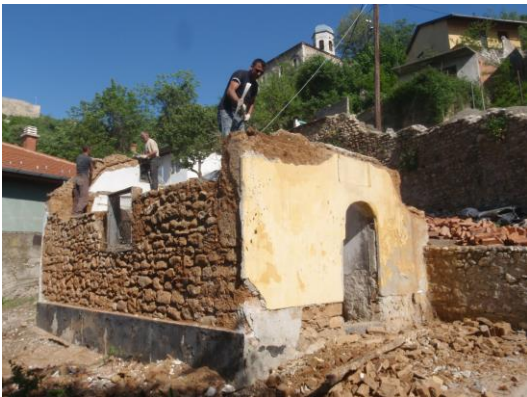
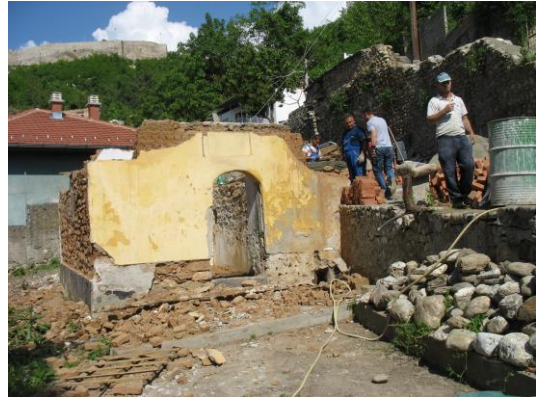
Након уклањања вегетације са крова цркве и чишћења смећа и шута из дворишта цркве приступило се демонтажи постојећег кровног покривача (фалцовани цреп), олучних цеви, дрвене кровне конструкције (летвице,рогови,венчанице,кљешта) и конструкције свода.

По уклањању кровне и сводне конструкције цркве надзорни орган, представник СПЦ и извођача радова су се договорили да се у потпуности поруше надзидани делови јужног и северног зида односно, калкански зидови на источној и западној страни цркве. Наиме, надзидани и калкански зидови су зидани од ћерпића на постојећој структури зидова зиданих у камену и блатном малтеру, те како су били нестабилни и на појединим местима и тешко оштечени услед дејства кише,снега и мраза одлучено је да се ове накнадно зидане структуре уклоне и замене новим, зиданим у пуној опеци и продужном малтеру.

Обијен је сав малтер са фасадних зидова и зидова у унутрашњости цркве. Спојнице између камена зиданих структура су очишћене од прашине и делова блатног малтера и испране водом.

Уклоњени су остаци свих дрвених прозора и привремено сачувани као узор по којем су касније израђени и уграђени нови дрвени прозори.

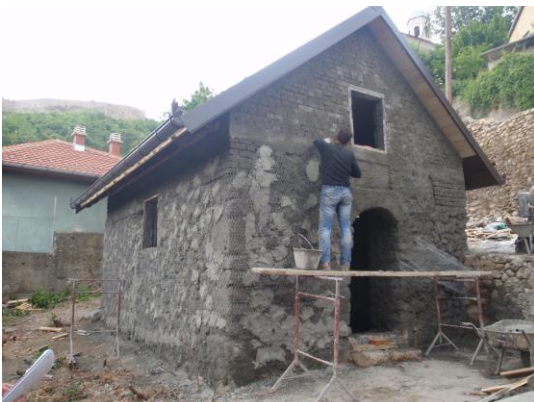
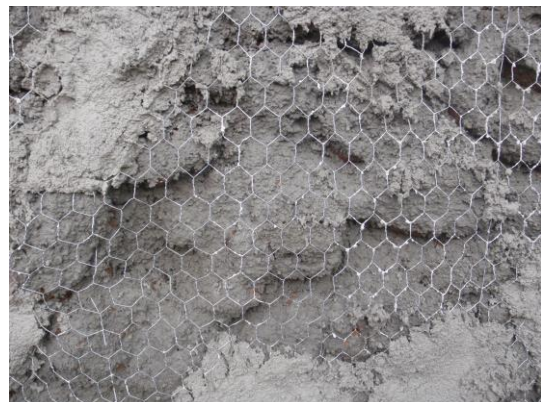
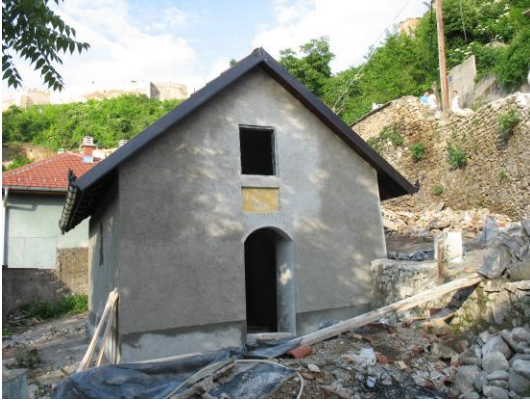
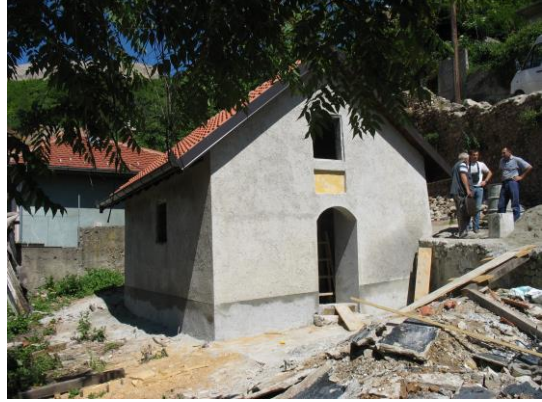
Уклањањем малтера са фасаде и чишћењем спојница између камених облутака зидних структура, створили су се услови да се приступи санацији фасаде. Делови зидних површина каменог зида (јужна фасада) који су били урушени дејством кише, снега и мрза реконструисани су уградњом нових камених облутака и тесаника зиданим у цементном малтеру, размере 1:3.

Фасаде су обложене рабиц мрежом читавом својом површином а затим малтерисане продужним малтером, у два слоја, размере 1:3:9 са свим потребним предрадњама.
